PRÍLOHA K VÝPISU Z REGISTRA PREVÁDZKOVÝCH ZÁZNAMOV VOZIDIEL

ČÍSLO: 2825-6000-0000

BMW

X5 xDrive30d

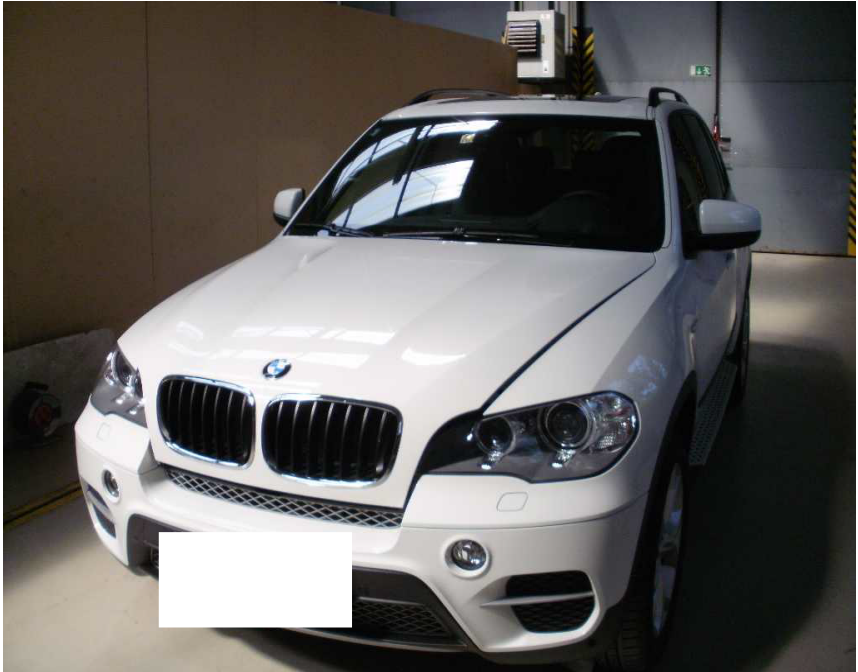
predná časť vozidla

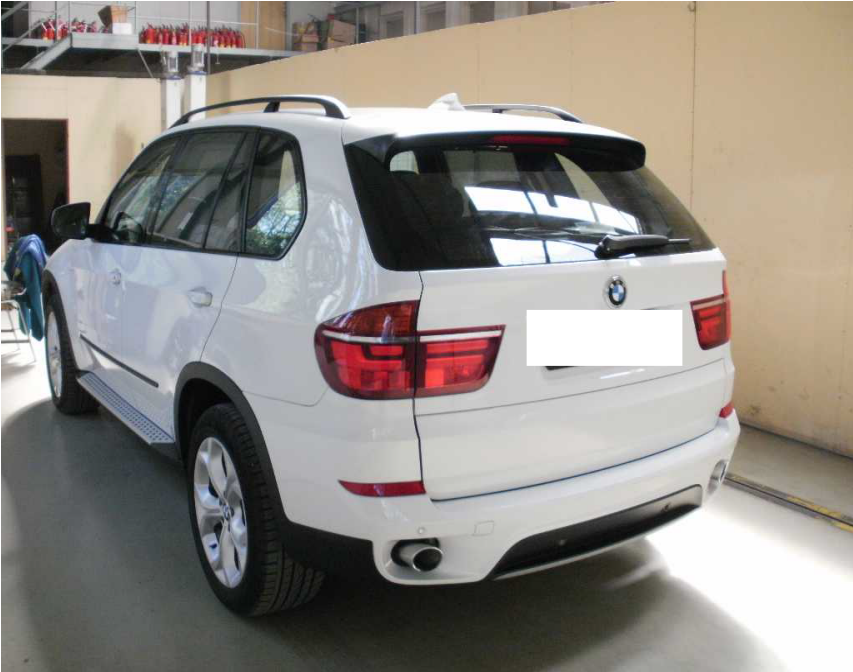
ľavá strana vozidla

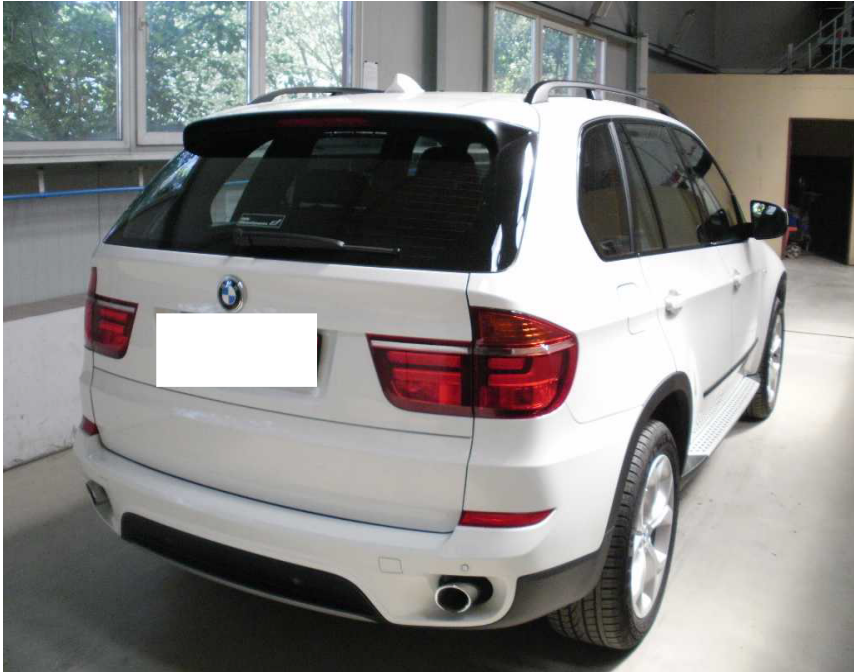
zadná časť vozidla

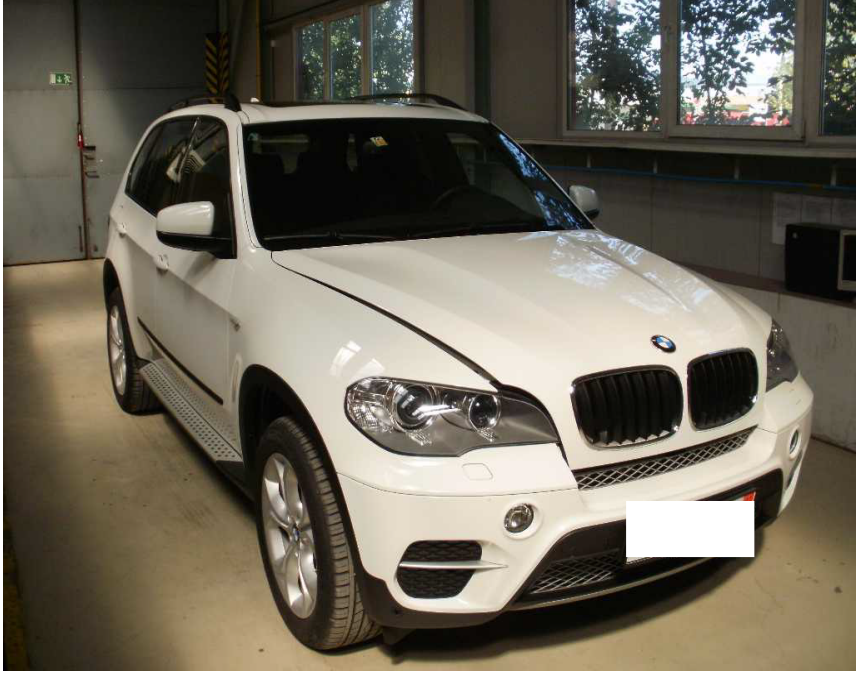
pravá strana vozidla

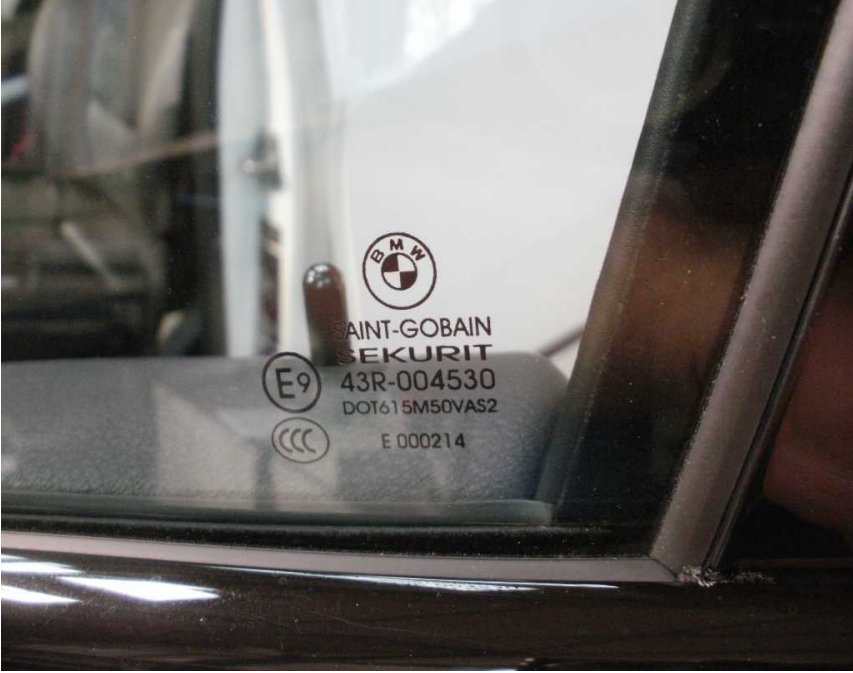
sklá

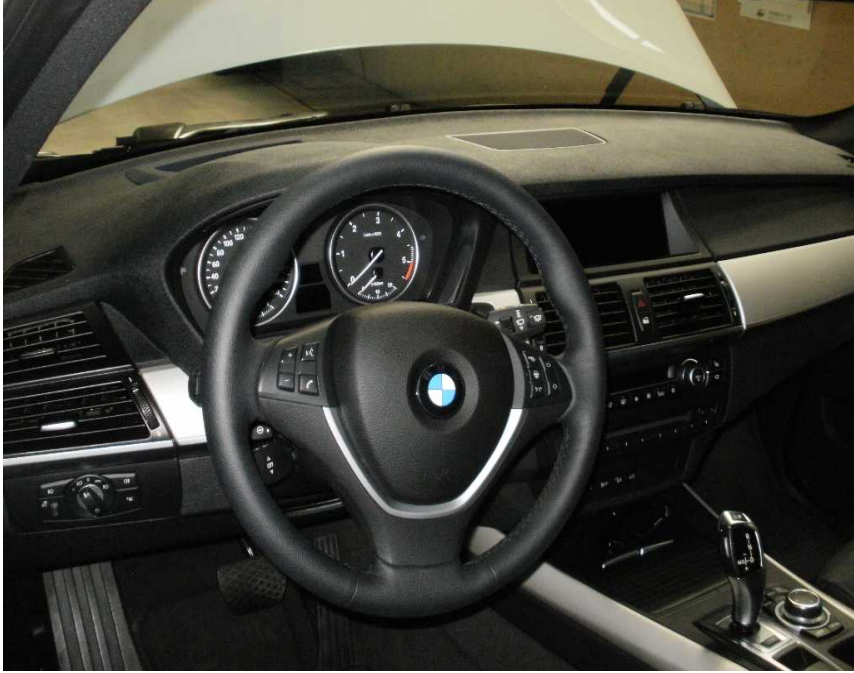
interiér vozidla

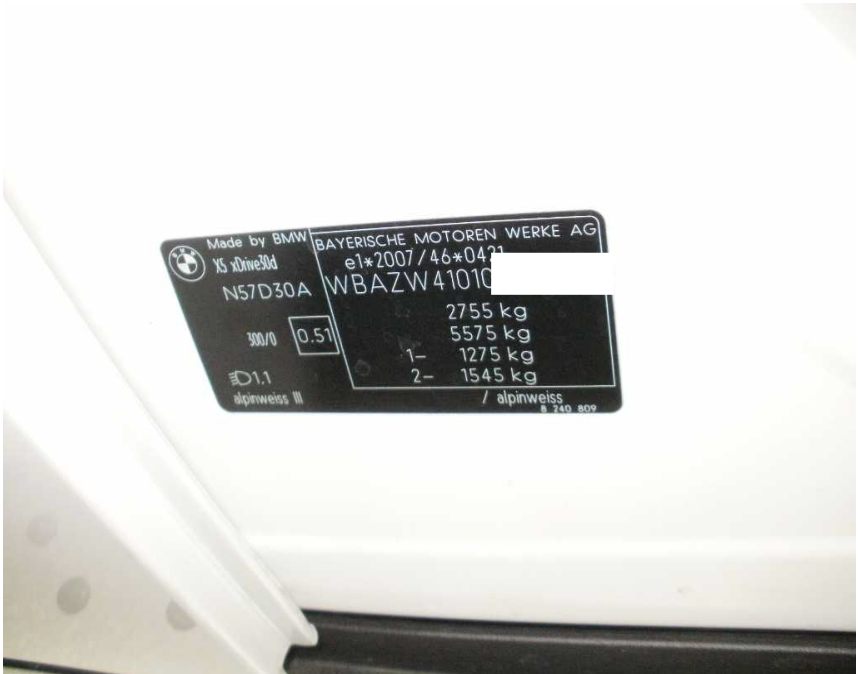
výrobný štítok

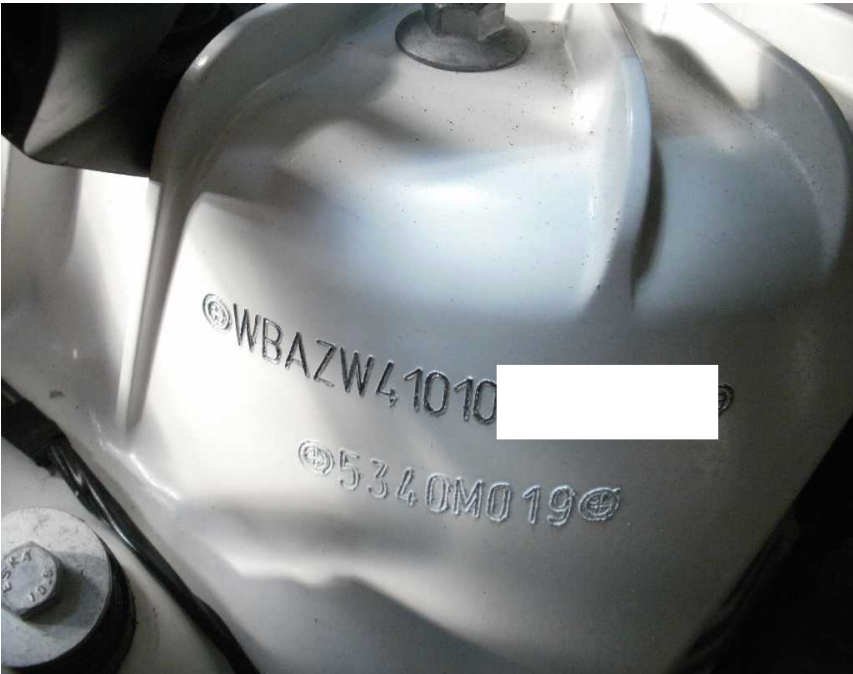
foto1 VIN

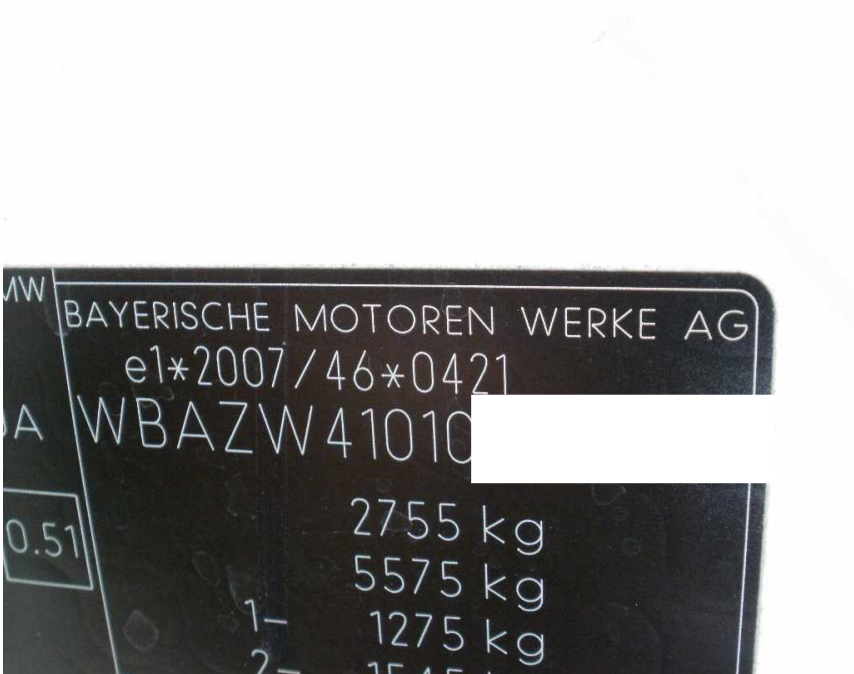
zdvojený identifikátor
