VÝPIS Z REGISTRA PREVÁDZKOVÝCH ZÁZNAMOV VOZIDIEL

AUTO - PASS

PRÍLOHA K VÝPISU Z REGISTRA PREVÁDZKOVÝCH ZÁZNAMOV VOZIDIEL

OBCHODNÝ NÁZOV  
X5 xDrive30d

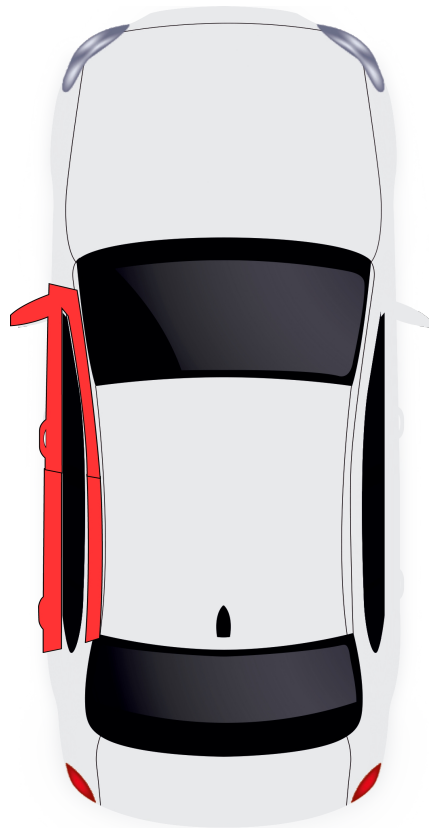
Záznam o poškodeniach č. 1

| Ľavé dvere | | POŠKODENÉ | ✗ |

| DVERE Z Ľ | SADA SVORIEK DV Z Ľ | RÁM 3-UHOL-OKNA Ľ |
| LEP-SADA 3-UHOL-OKNA | TESNENIE DVERÍ Z Ľ | UP-SA PANELA DV Z Ľ |
| PRÍCHYTKA PANELA DV | OCHR-LIŠTA DVERÍ Z Ľ | PRÍCHYTKA PANELA DV |
| VÝSTUHA DVERÍ Z Ľ | SADA SVORIEK DV Z Ľ | IZOLÁCIA DVERÍ Z Ľ |

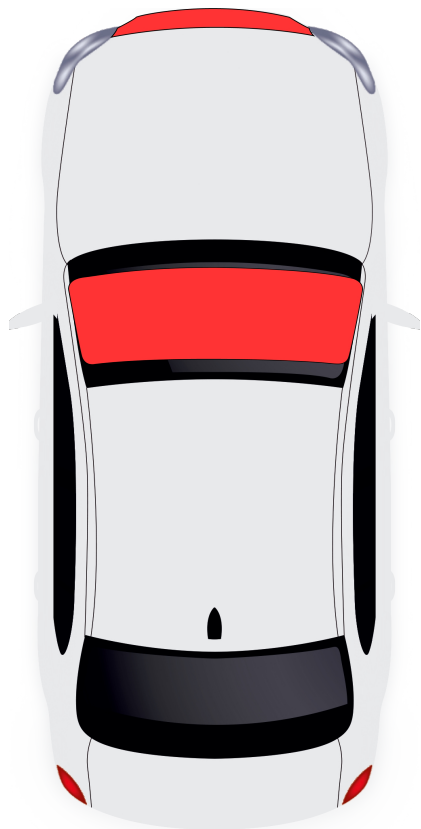
Záznam o poškodeniach č. 2

| Predná časť karosérie | | POŠKODENÉ | × |
| Sklo | čelné | POŠKODENÉ | × |

| DORAZ PRED-SKLA | DAŽĎ-/SVET-SNÍMAČ | OPTIC-DAŽĎ-SNÍMAČ |
| PRÍCHYTKA PRED-SKLA | ČISTIČ R1 PR-SKLA | PRÍCHYTKA PRED-SKLA |
| IZOLÁCIA TORPÉDA | KRYT PRED-SKLA | INFO-ŠTÍTOK AIRBAG |
| PRÍCHYTKA PRED-SKLA | DORAZ | PRÍCHYTKA PRED-SKLA |
| LEP-SADA PRED-SKLA | PREDNÉ SKLO TÓN | PRIMER |
