Ako sa dá auto po totálke premeniť na solídnu jazdenku za 20-tisíc EUR?

Škoda Octavia Combi 2.0 TSI 245k RS – výkonný motor, veľkorysý batožinový priestor a komfortná 7-stupňová automatická prevodovka. Cena v inzeráte? 20 000 EUR. Na prvý pohľad nič podozrivé. Ale len do momentu, kým nenazriete do jej histórie.

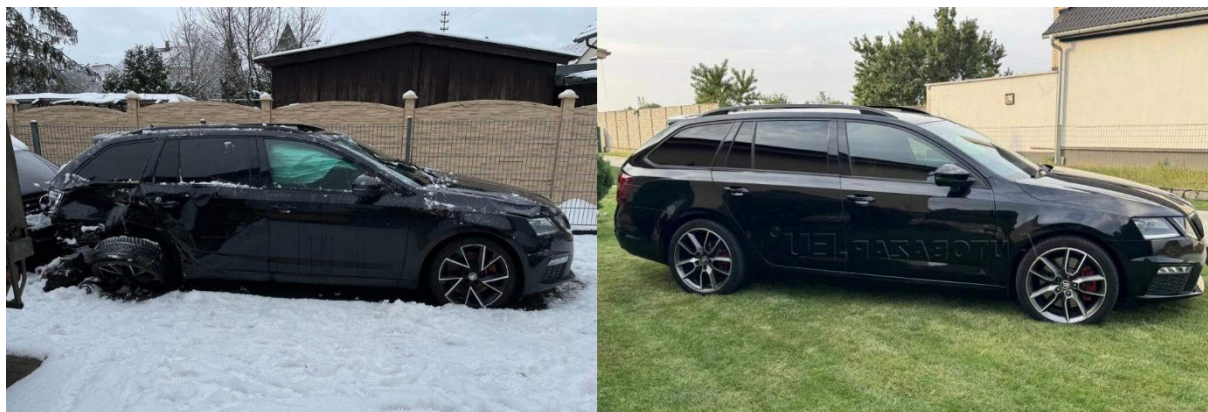
*Škoda Octavia RS po nehode v Nemecku. Napravo opravená a ponúkaná na predaj na Slovensku.
Zdroj: rpzv.sk a autobazar.eu*

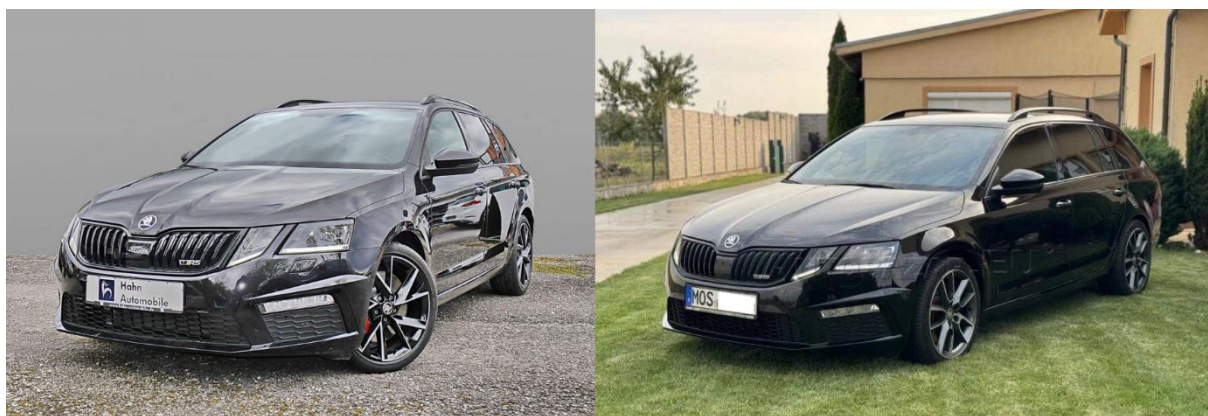
*Na prvý pohľad bezchybné auto. Fotografia vľavo zachytáva vozidlo v nemeckej inzercii pred nehodou. Vpravo je tá istá Octavia po oprave, ponúkaná v inzercii na Slovensku.
Zdroj: rpzv.sk a autobazar.eu*

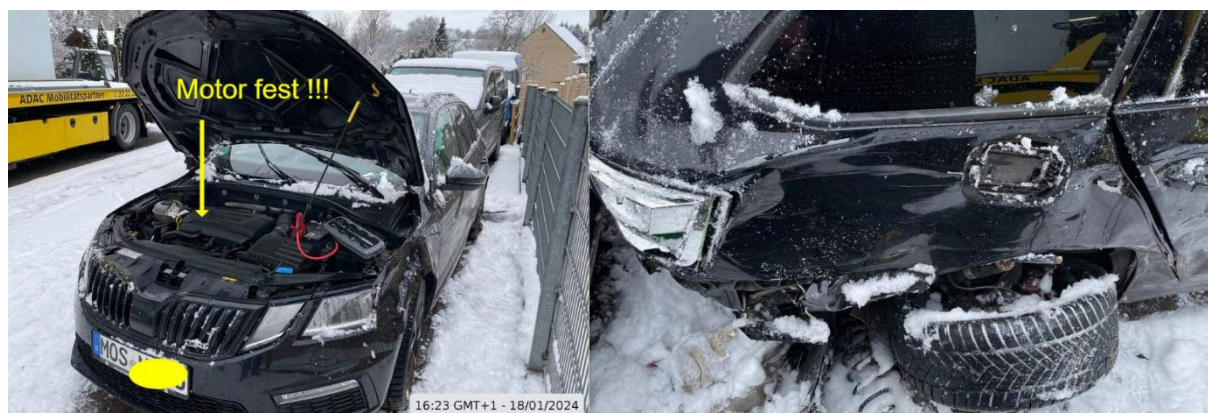
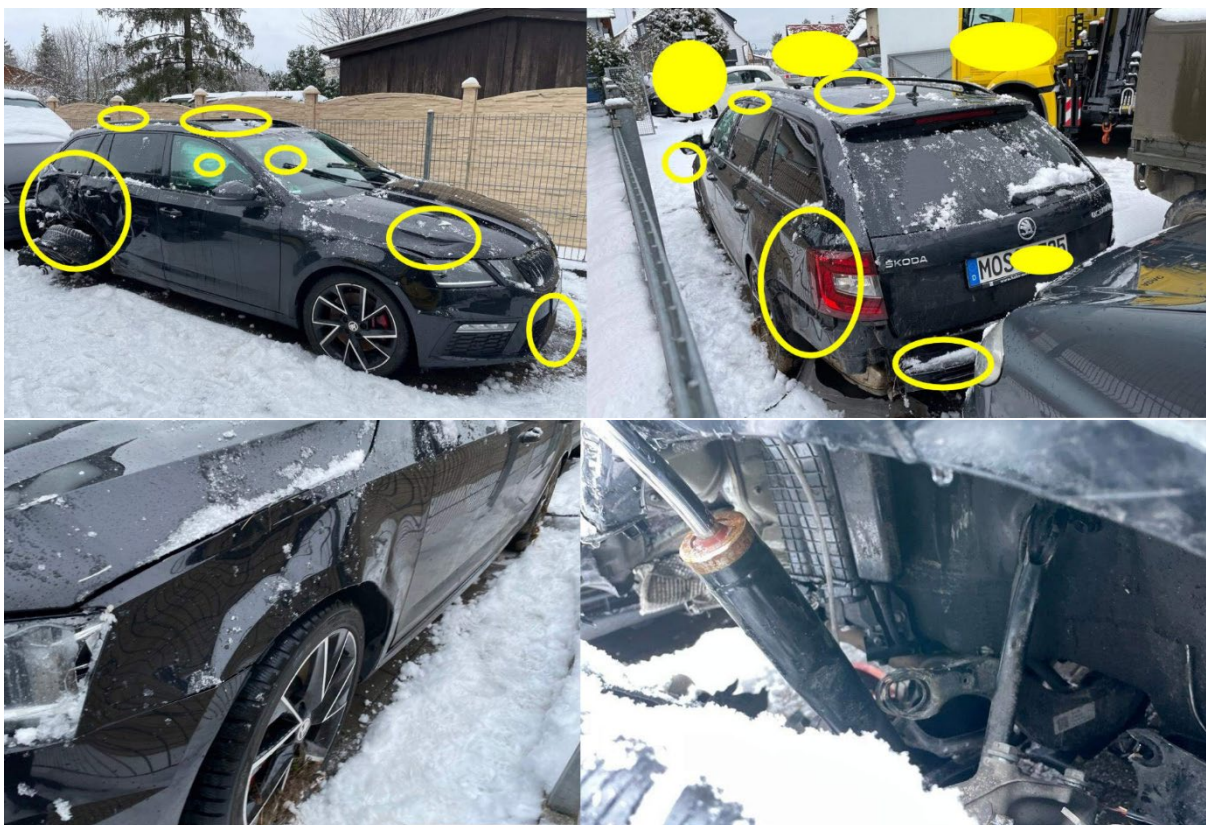
Zoznam poškodení bol naozaj rozsiahly. Poškodené ľavé a pravé opláštenie A-stĺpika, strecha, poškodené hagusy, poškodené ľavé a pravé predné dvere, zadný ľavý blatník, vystrelené airbagy, zadný pravý tlmič, zadná pravá nápravnica, poškodený tepelný štít, „zadretý“ motor, poškodená kapota, čelné a predné prvé okno, chýbajúci zadný nárazník, poškodené zadné pravé dvere, blatník, svetlo, pneumatika, disk, uloženie zadného tlmiča, odtrhnutý výfukový systém, viečko nádrže a hrdlo nádrže, zadné čelo, dno kufru atď. To je len odhad poškodení z fotografií. Prakticky celé auto bolo v katastrofálnom stave.

Fotodokumentácia poškodení Škody Octavia z Nemecka zobrazená v AUTO-Passe.
Zdroj: rpzv.sk

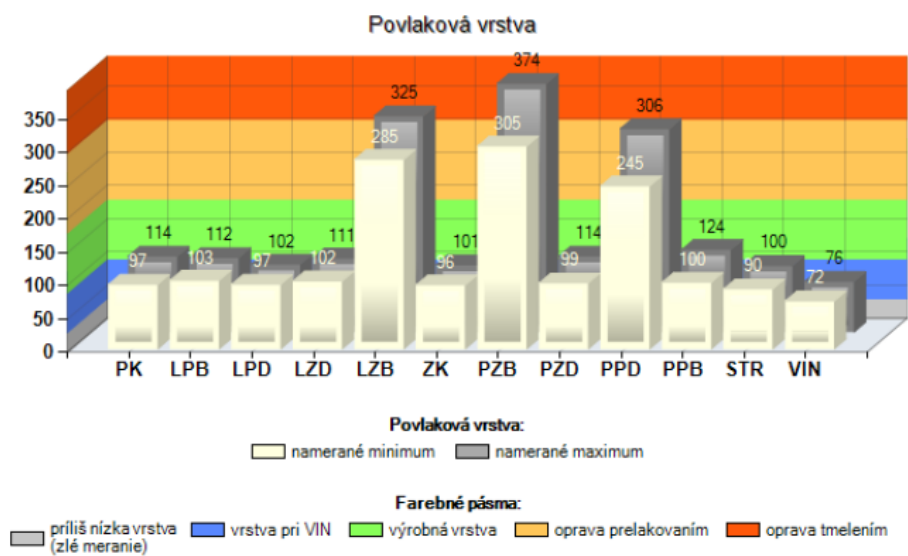
Povlaková vrstva

Meranie povlakovej vrstvy laku ukázalo stopy tmelenia a prelakovania na zadných blatníkoch a pravých predných dverách. Ostatné časti karosérie boli vymenené, pravdepodobne z iného vozidla a následne nalakované, aby bola oprava ekonomická a zisk pri predaji čo najvyšší.

Výsledky merania povlakovej vrstvy laku počas kontroly originality v auguste 2024.
Zdroj: ko.sk

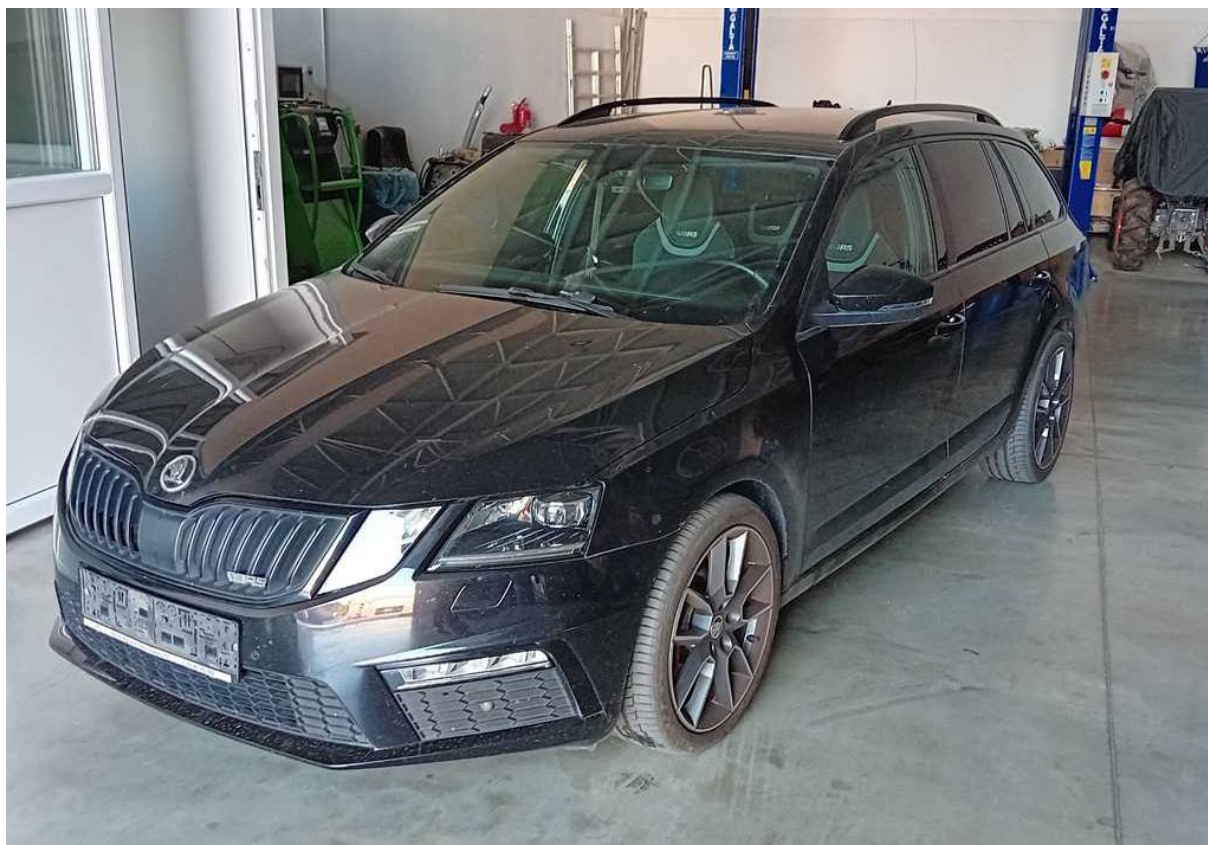
Škoda Octavia na pracovisku kontroly originality v Topoľčanoch v auguste 2024.
Zdroj: ko.sk
